Lausunto Kotojärven vesialueen tilasta

LAUSUNTO KOTOJÄRVEN VESIALUEEN TILASTA

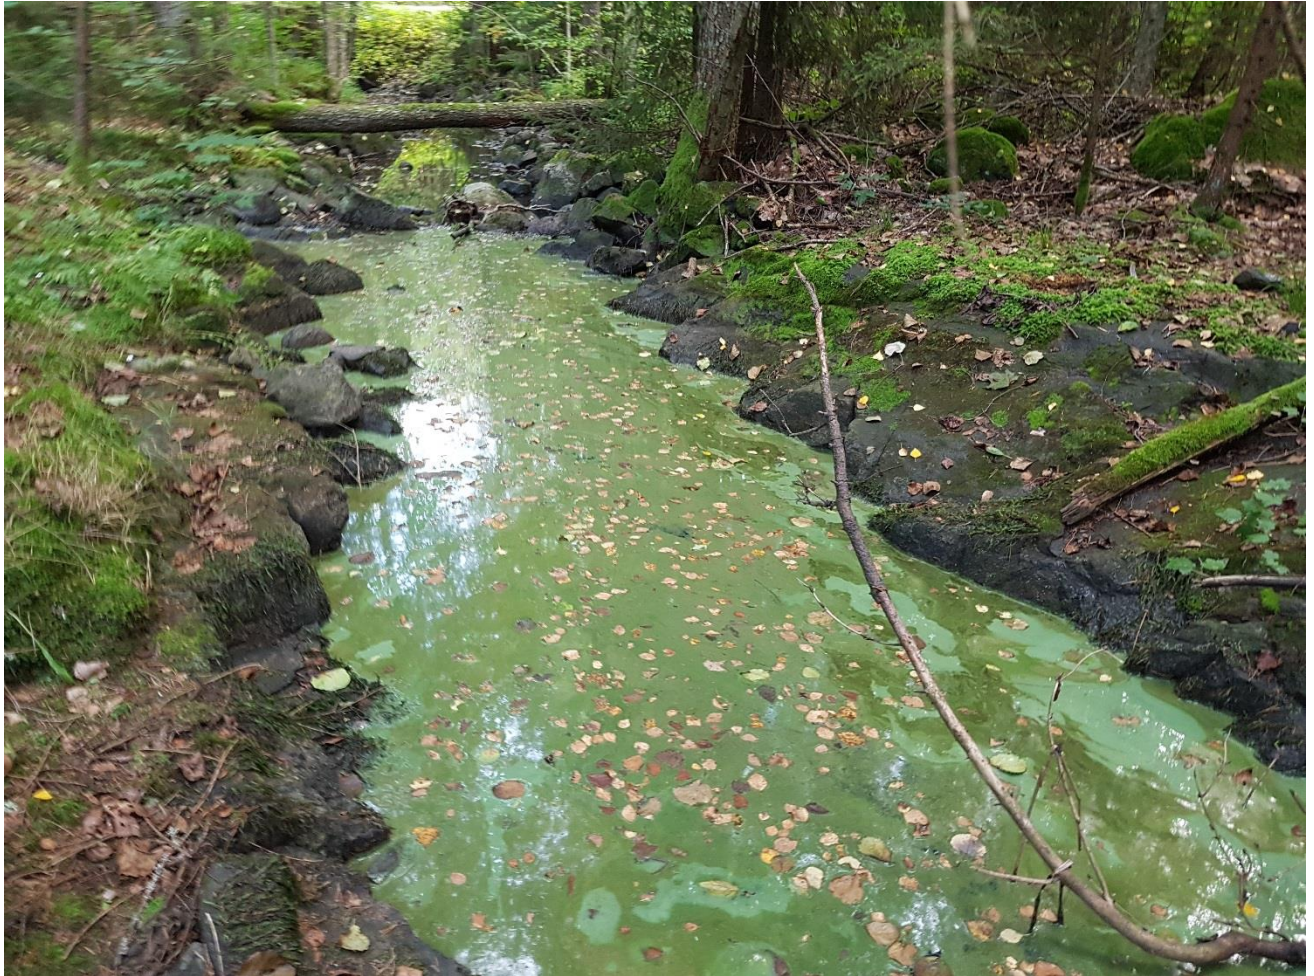
Kuva Kotojärven laskuojasta ennen Krouvarintien siltaa. Kuvassa nähdään osa kallioon louhittua kanavaa, jolla Kotojärven pintaa on 1920 – 1930 luvulla laskettu arviolta 70 cm. Kuvassa taustalla näkyy myös roskista ja puista muodostunut pato, mikä kesällä 2018 esti vedenpinnan laskun noin 30 cm alemmaksi kanavan pohjan tasolle. (kuvattu 4.9.2018)

Tällä hetkellä veden pinta on tyydyttävällä tasolla, sillä kanavan pohjalla on kiviä, joiden eteen on kerääntynyt puujätteestä ja roskista luonnon aiheuttama pato. Tämä on nostanut järven alinta pintaa n. 30 cm. Kyseinen pato helpotti kuumaa ja kuivaa kesää 2018 tilannetta järvellä. Patoutuminen on kuitenkin tilapäistä ja saattaa poistua seuraavan talven aikana jäiden ja vedennousun myötä.

- Vuoden 1997 kaltaisen tutkimuksen uusiminen
- Maatalouden ja Golf – kentän päästöjen selvittäminen
- Roskakalakannan tehonuottaus alueen vesistöissä
- Kosteikon rakentaminen Mätikistön ojaan tai veden virtaaman hidastaminen ennen kuin se liittyy Ruokijärven ojaan
- Vanhan kaatopaikka-alueen valumien tutkiminen
- Pohjapadon rakentaminen Kotojärven laskuojaan ja luonnon kivien kerääminen patoon siten, että veden valuminen laskuojaan jatkuisi tasaisena.
